Ottobre 2023

Regione Veneto  
Provincia di Vicenza  
COMUNI DI CARRÈ, SARCEDO, THIENE, ZANÈ

## PIANO DELLE ACQUE

## SCHEDE CRITICITA' – ZANÈ'

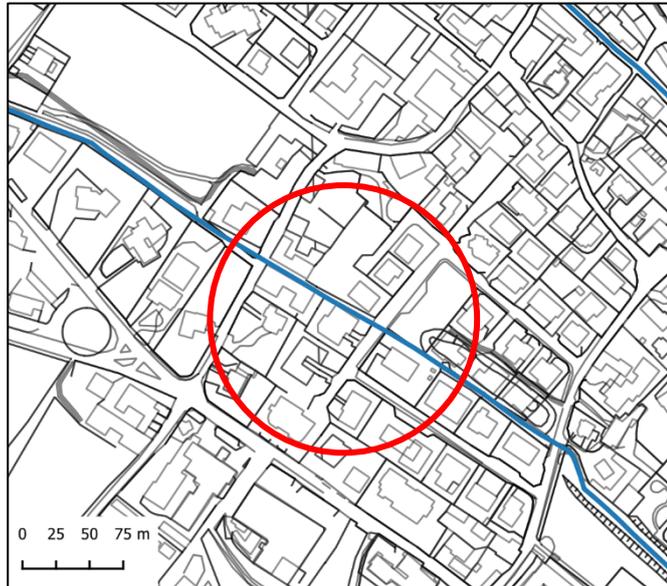
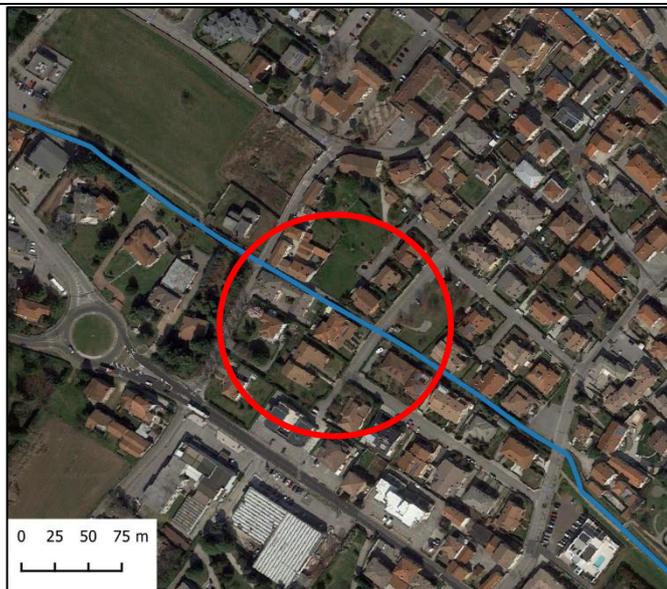
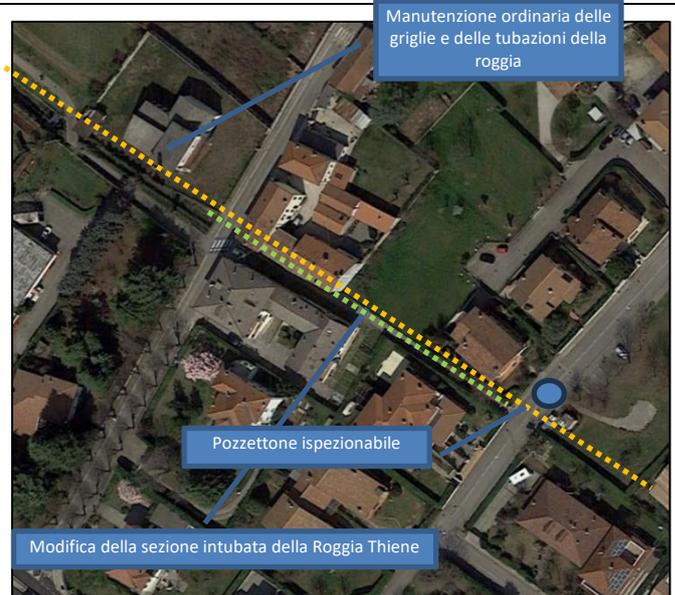
ID	LOCALITA'	CRITICITA'
C1	Incrocio tra Via N. Sauro e Via Filzi	Nel 2011 a causa dello sbarramento della roggia Thiene si è verificata un'esonazione che ha interessato le abitazioni in Via N. Sauro. La roggia risulta attualmente intubata. È presente a monte una griglia, la quale risulta spesso aperta o ostruita. La sezione intubata della roggia presenta una sezione non costante, la quale non permette un corretto deflusso. Inoltre, non sono presenti scarichi meteorici lungo la ciclabile. A seguito dell'evento il Comune ha realizzato nel 2011 un pozzettone ispezionabile.

- Verifica dell'efficienza dei fossi e della rete scolante attuale.
- Manutenzione ordinaria delle griglie e delle tubazioni della roggia

- Progettazione idraulica finalizzata alla modifica della sezione intubata della Roggia Thiene
- Verifica ed eventuale realizzazione di scarichi meteorici lungo la pista ciclabile

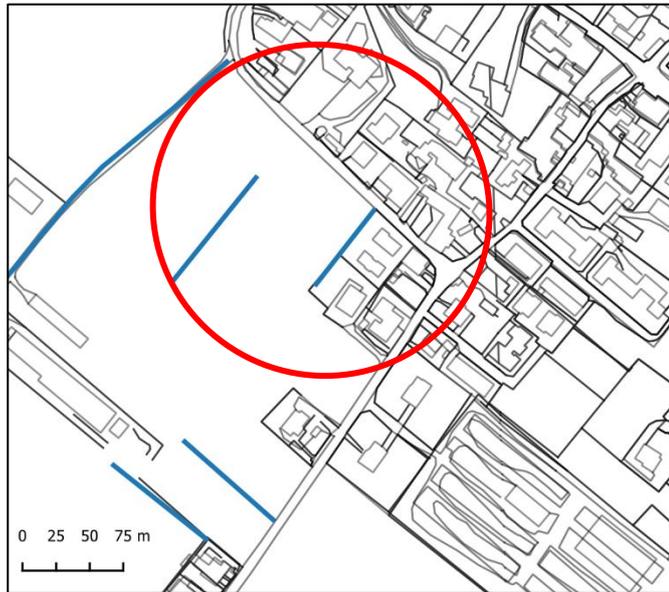
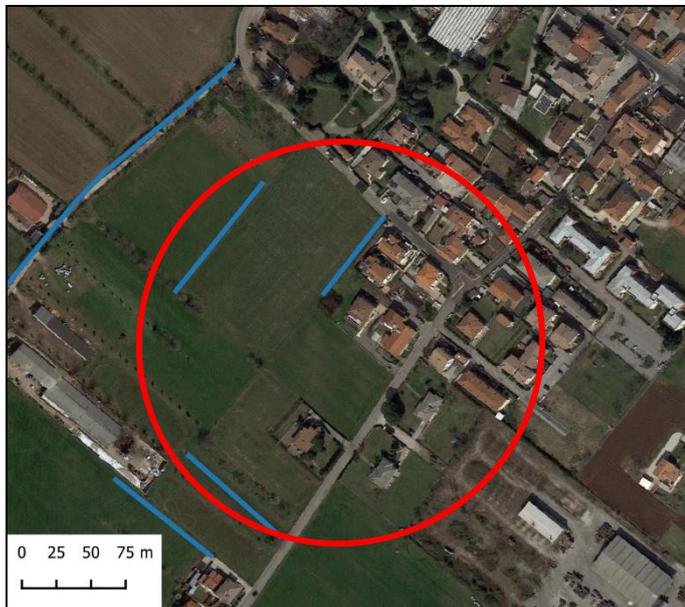
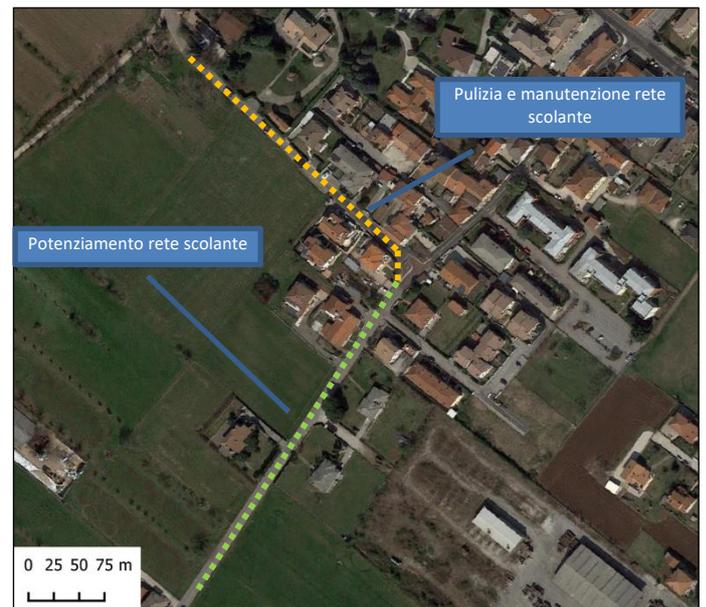
ID	LOCALITA'	CRITICITA'
C2	Via Corte	A partire dall'incrocio di Via Corte con Via Cellin è assente la tombinatura e la rete fognaria lungo la parte occidentale di Via Corte. Lungo Via Cellin sono presenti tombinature ostruite. Queste causano l'allagamento parziale di Via Corte.

- Manutenzione e verifica dello stato della rete scolante attuale.

- Potenziamento della rete scolante in Via Corte, attualmente assente da collegare alla rete meteorica di progetto.

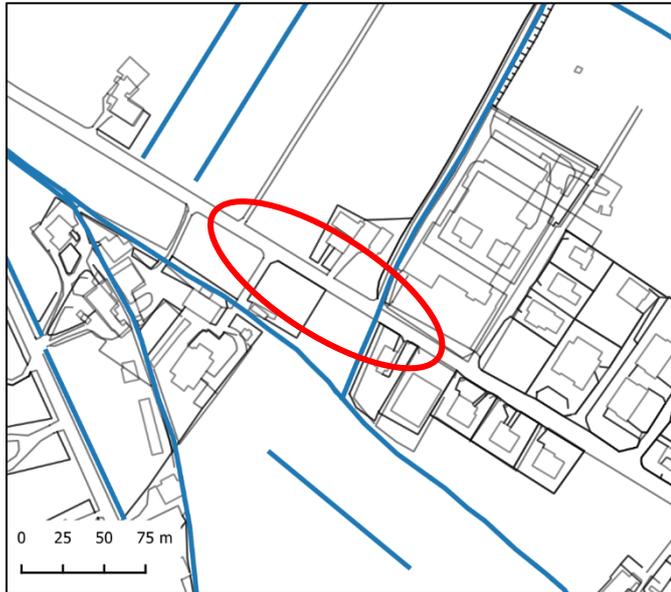
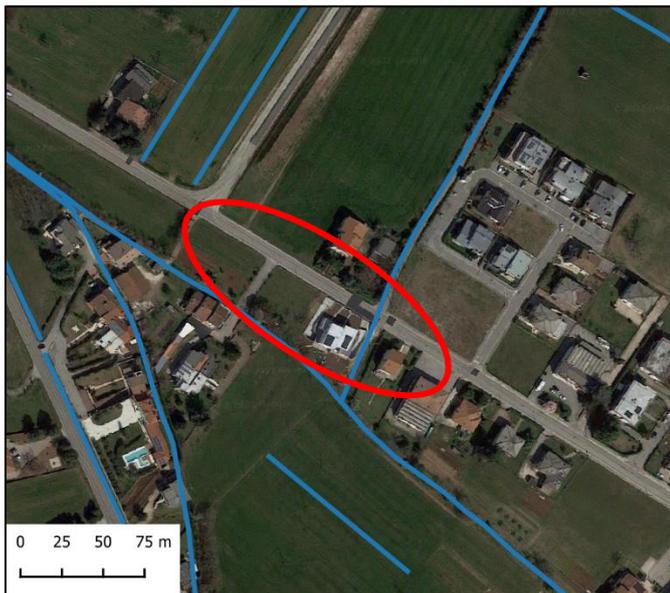
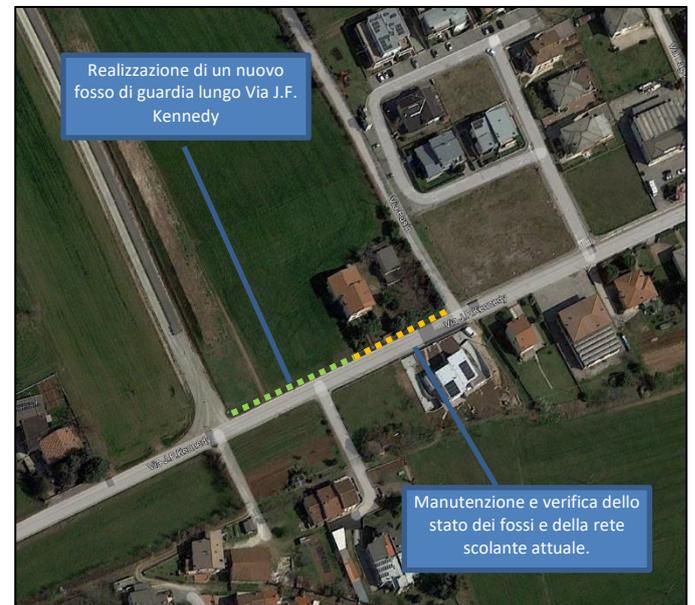
ID	LOCALITA'	CRITICITA'
C3	Via J.F. Kennedy	Nel 2018 durante un evento piovoso, a causa dell'ostruzione delle tubature di scolo (nell'unico tratto di via con scolina laterale), una casa disabitata è stata allagata. I residenti non segnalano di altre criticità successive.

- Manutenzione e verifica dello stato dei fossi e della rete scolante attuale.

- Realizzazione di un nuovo fosso di guardia lungo Via J.F. Kennedy

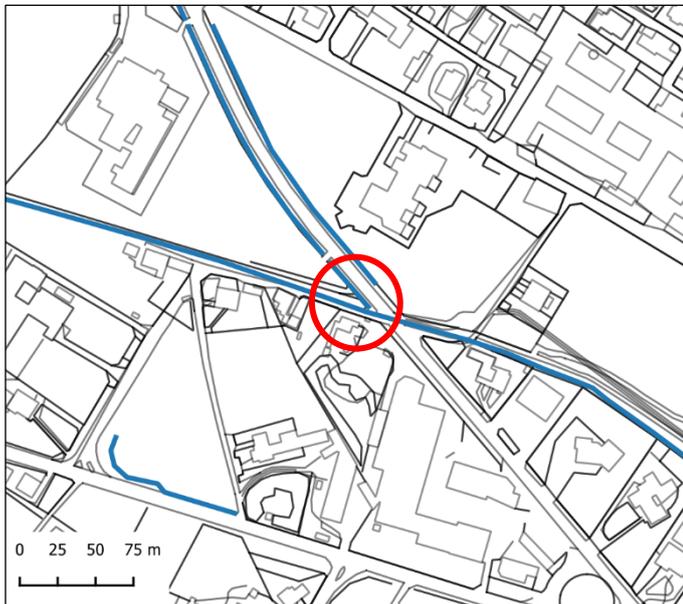
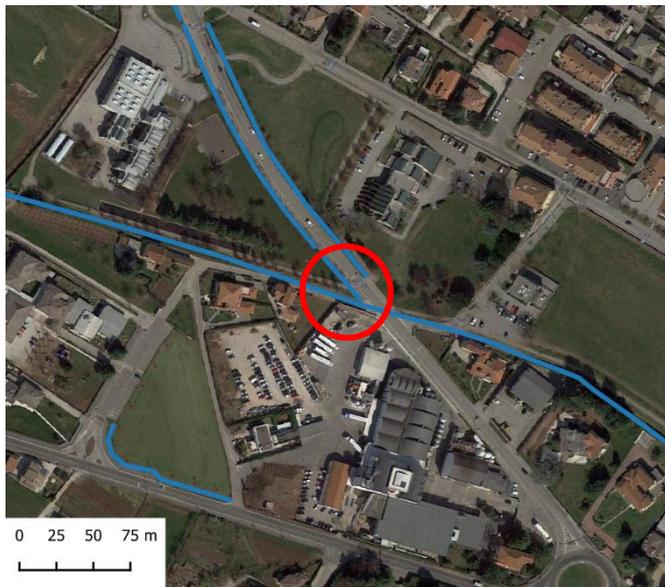
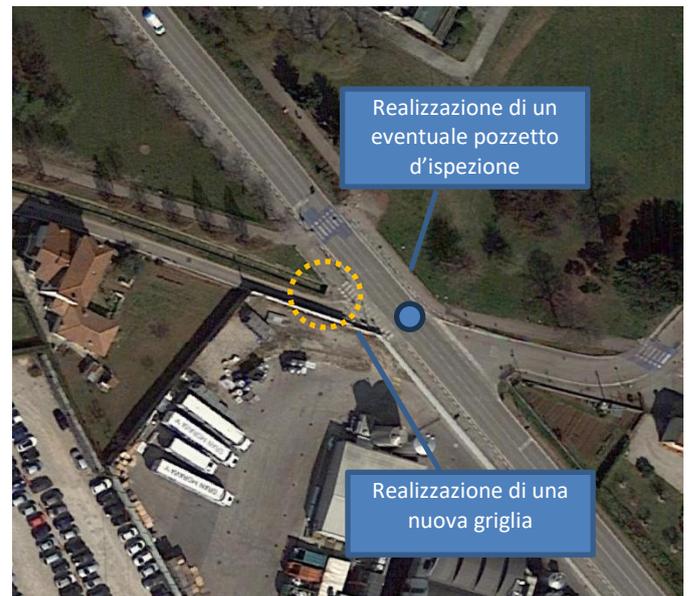
ID	LOCALITA'	CRITICITA'
C4	Via S. Rocco	Possibili fenomeni di esondazione della Roggia Thiene, dovuti all'occasionale ostruzione della bocca d'ingresso del tratto di Roggia intubato.

- Manutenzione ordinaria dei fossi e delle tubazioni di attraversamento (sfalcio vegetazione e pulizia)

- Realizzazione di una griglia in corrispondenza della bocca d'ingresso del tratto intubato, per evitare l'ostruzione della stessa da parte di materiale vegetale in caso di abbondanti eventi meteorici.
- Valutare un'eventuale realizzazione di un pozzettone di ispezione sulla strada provinciale

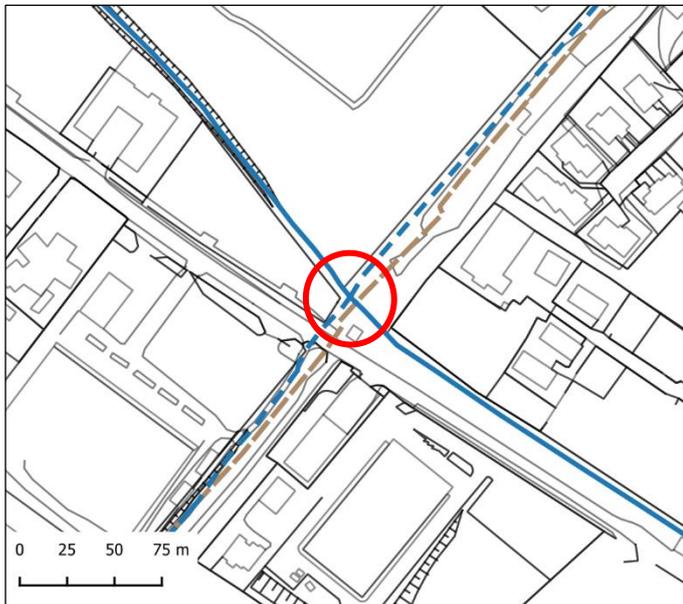
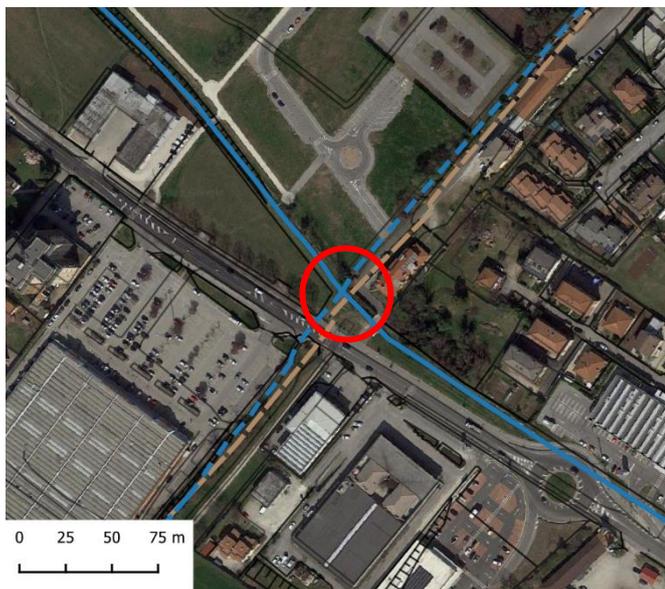
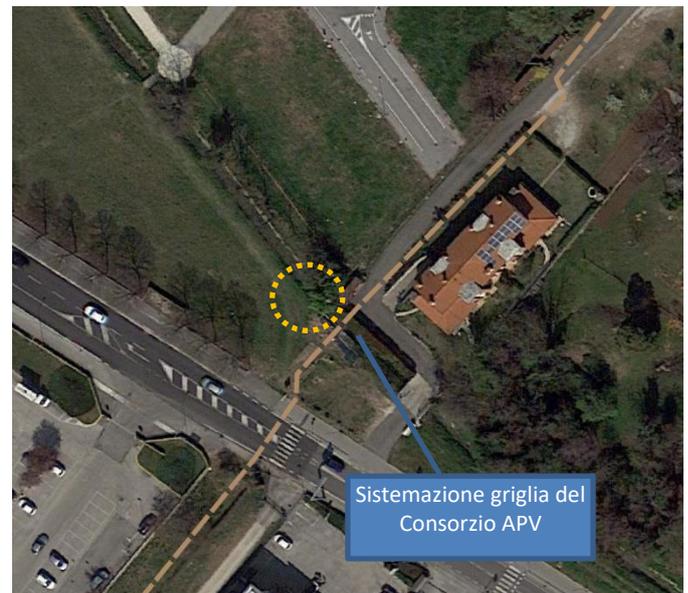
ID	LOCALITA'	CRITICITA'
C5	Via Manzoni – SP349	Segnalati sporadici problemi di funzionamento della griglia.

- Manutenzione ordinaria dei fossi e delle tubazioni di attraversamento (sfalcio vegetazione e pulizia)

- Monitoraggio della funzionalità e manutenzione della griglia del Consorzio APV.

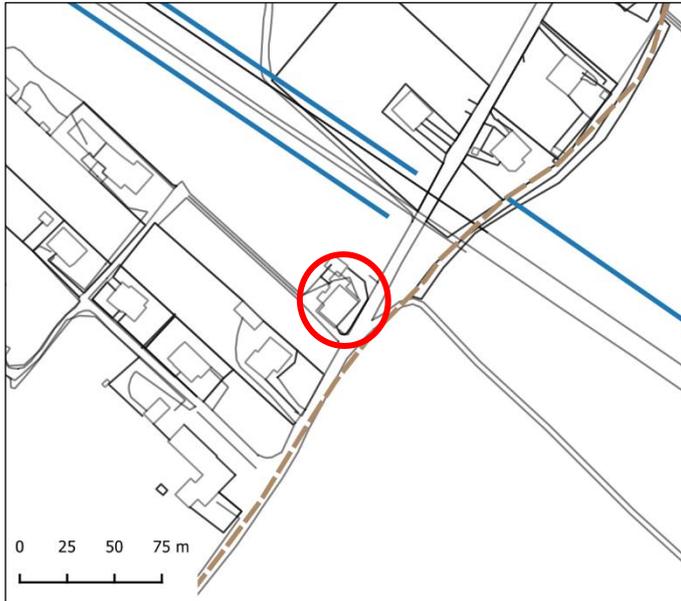
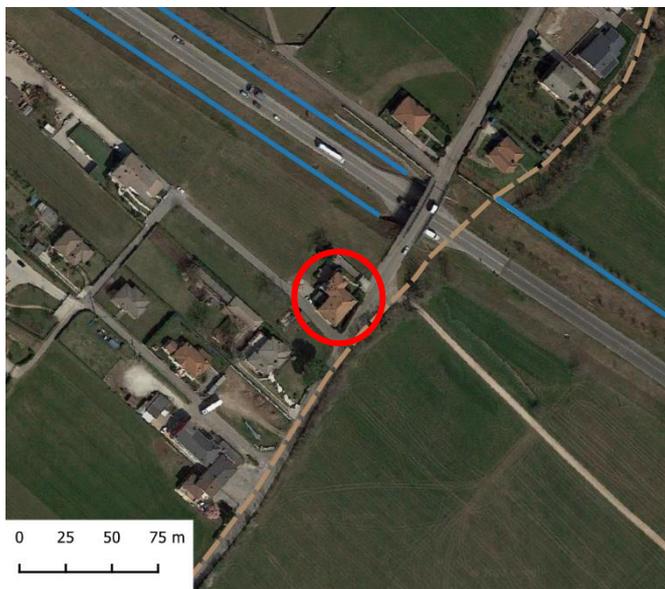
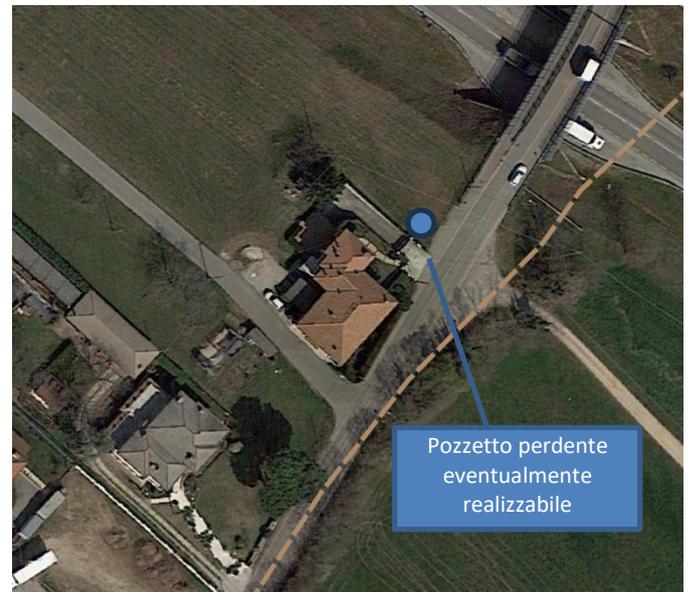
ID	LOCALITA'	CRITICITA'
C6	Via Corte – Via della Celata	Fenomeni di allagamento interessanti un'abitazione privata, dovuta alla mancanza di un'adeguata rete di scolo.

- Manutenzione ordinaria dei fossi e delle tubazioni di attraversamento (sfalcio vegetazione e pulizia)

- Realizzazione di adeguato sistema di scolo delle acque meteoriche atto a prevenire eventuali fenomeni di allagamento dell'abitazione.
- Eventuale realizzazione di un pozzetto perdente

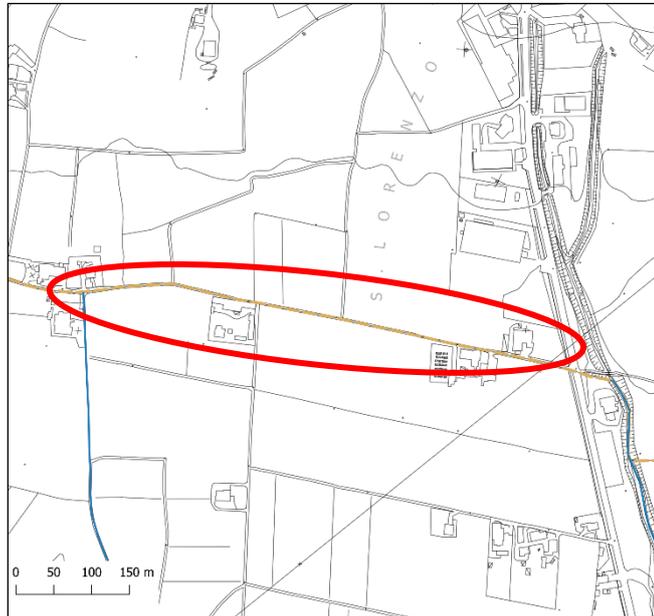
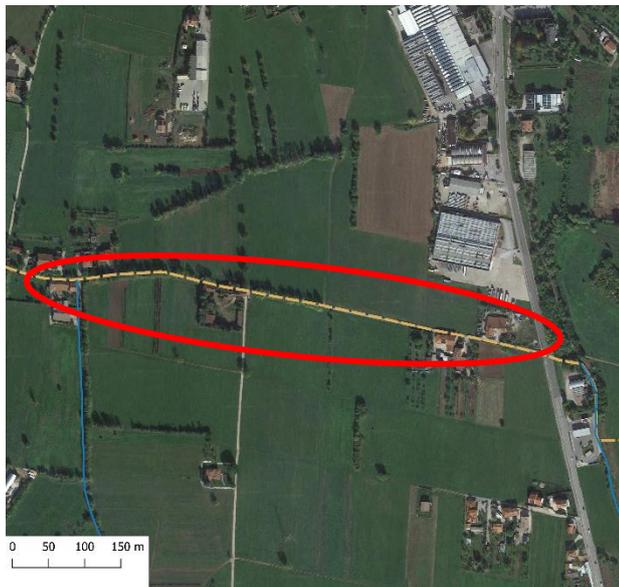
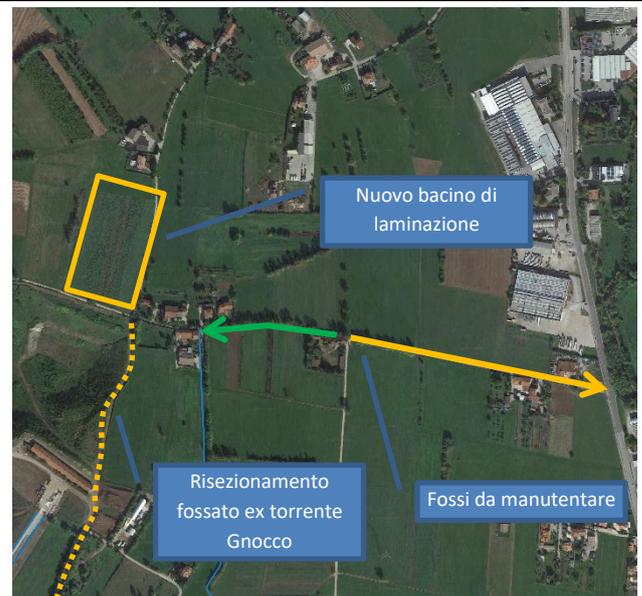
ID	LOCALITA'	CRITICITA'
C7	Via Colombara	Criticità idrauliche lungo Via Colombara, con fenomeni di ristagno rilevati tra i confini di Carrè e Zanè.

- Razionalizzazione degli scarichi meteorici afferenti dalle proprietà private al reticolo idrografico.
- Progettazione nuove reti meteoriche con scarico ad est, verso Torrente Rozzola, previo attraversamento della S.P. 116.
- Realizzazione di un nuovo bacino di laminazione in zona agricola tra Via Sentiere e Via Colombara, in Comune di Carrè
- Eventuale risezionamento dell'ex torrente Gnocco con funzione di laminazione e infiltrazione
